Versickerungsmulde Sportzentrum (CIS) Heimberg

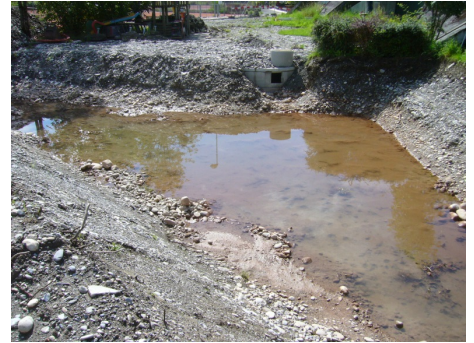
Bild 1

Die bestehenden Versickerungsschächte und -galerien wurden abgebrochen und an ihrer Stelle eine Versickerungsmulde mit zwei vorgeschalteten Schlammstammlern erstellt. Während den Bauarbeiten im Sommer 2014 setzten lang andauernde Niederschläge ein, die zur Folge hatten, dass der Grundwasserspiegel über die Sohle der Baugrube anstieg. Daraufhin wurde entschieden, die Mulde flacher als ursprünglich geplant auszubilden (dafür grösser), um selbst bei extremen Verhältnissen mit der Humusschicht über den Grundwasserspiegel liegen zu kommen.

Bild 1: Hoher Grundwasserspiegel während Bauarbeiten

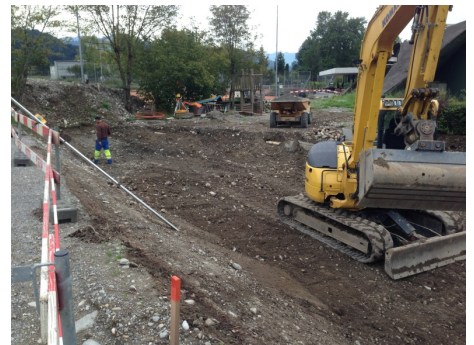
Bild 2

Bild 2: Anhebung Muldensohle (Projektänderung)

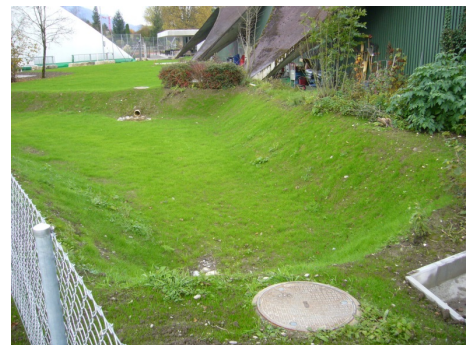
Bild 3

Bild 3: Versickerungsmulden ein paar Wochen nach der Ansaat
